# Besiktningssprotokoll

Anticimex Överlåtelsebesiktning av småhus - nivå 1

Fastighetsbeteckning: Rörmuffen 8	
Fastighetsägare: Hedayatollah Zolfonoon och Mehri Khiltash	
Fastighetsadress: Celsings Väg 36	
Postnummer: 192 79	Ort: Sollentuna

Besiktningdatum: 2024-01-15	Protokollnummer: 68057458
Temperatur: -2 °C	Väderlek: Mulet
Tekniker: Fredrik Carlsson	
E-post: fredrik.carlsson@anticimex.se	
Kontor: Stockholm Norr	
Närvarande: Fastighetsägare

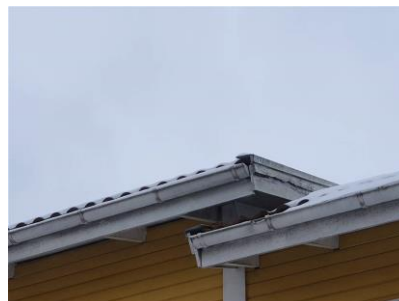
Då yttertaket var snötäckt vid besiktningstillfället kunde inte besiktning av taket genomföras.

-Rötskador noteras i vindskivorna.

Vi rekommenderar en kompletterande besiktning när taket är fritt från snö.

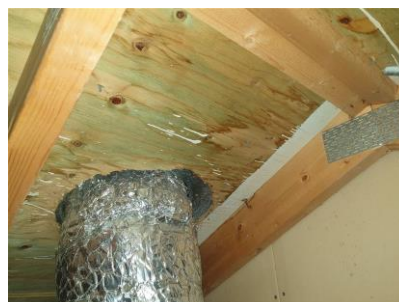
Underlagstaket består av träfiberskivor. Lokala fuktfläckar noteras vid genomföringar.

Fuktfläckar kan bero på olika saker, och kan vara ett tecken på ett tidigare eller pågående läckage. För att kontrollera orsaken till och omfattningen av detta rekommenderas att en fördjupad undersökning utförs. Inga följdskador noteras vid besiktningstillfället.
